Industriële techniek: perslucht- & elektrische gereedschappen

**Hakhamers en naaldenbikhamers maken St.-Pauli-Elbtunnel harder**

## 15 km loodafdichtingen worden stof- en trillingsvrij gesaneerd

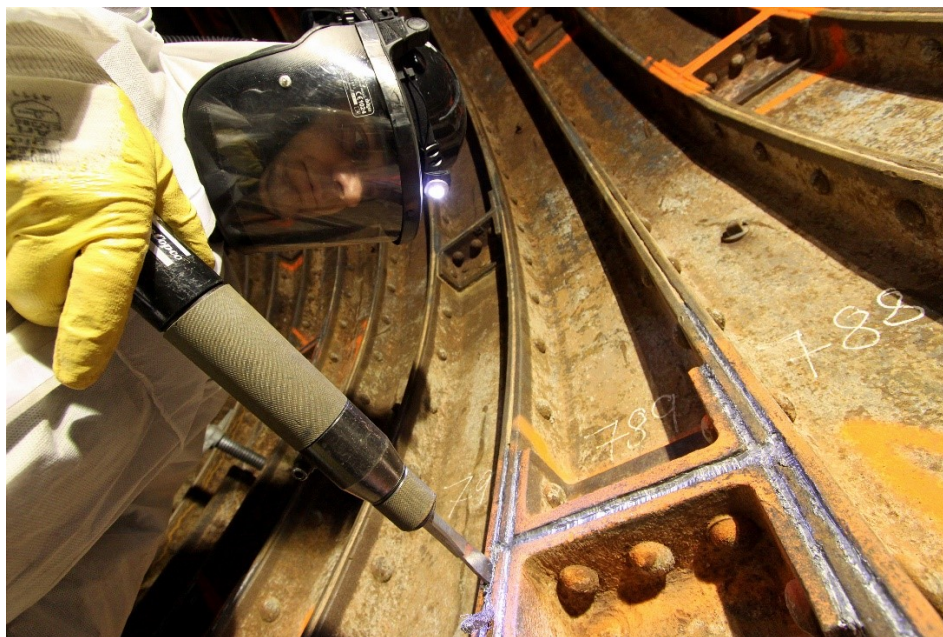
*De versleten loodafdichtingen worden met trillingsarme hakhamers uit de spleten gehaald. De werknemers vullen de lege ruimtes met nieuwe loodwol en persen het nieuwe afdichtingsmateriaal eveneens met behulp van de hakhamers aan. (Foto: Atlas Copco Tools)*

Meer dan twee dozijn van deze machines zijn ondertussen op 24 meter diepte continu in bedrijf. In twee werkploegen slijpen de werknemers het geoxideerde en beschadigde lood met de handhakhamers uit de spleten en kieren tussen de gietstalen ringen. Tot 30 millimeter van het gecorrodeerde materiaal wordt daarbij verwijderd en de ontstane holle ruimte wordt in meerdere lagen met loodwol opgevuld. Hierna wordt het zachte metalen afdichtingsmateriaal aangeperst met de P2550-hamers. De saneringsspecialisten zijn van mening dat de krachtige hamers met hun frequentie van 40 slagen per seconde optimaal zijn voor deze werkzaamheden. „Een ander belangrijk voordeel is de geïntegreerde trillingsdemping, die de werknemers merkbaar ontlast“, verzekert Nils Bornemann. De slagen werken wel met volle kracht op het materiaal, maar dankzij de effectieve trillingsdemping van de Atlas-Copco-gereedschappen wordt de terugslag dermate sterk gedempt, dat het de werknemers nog nauwelijks stoort.

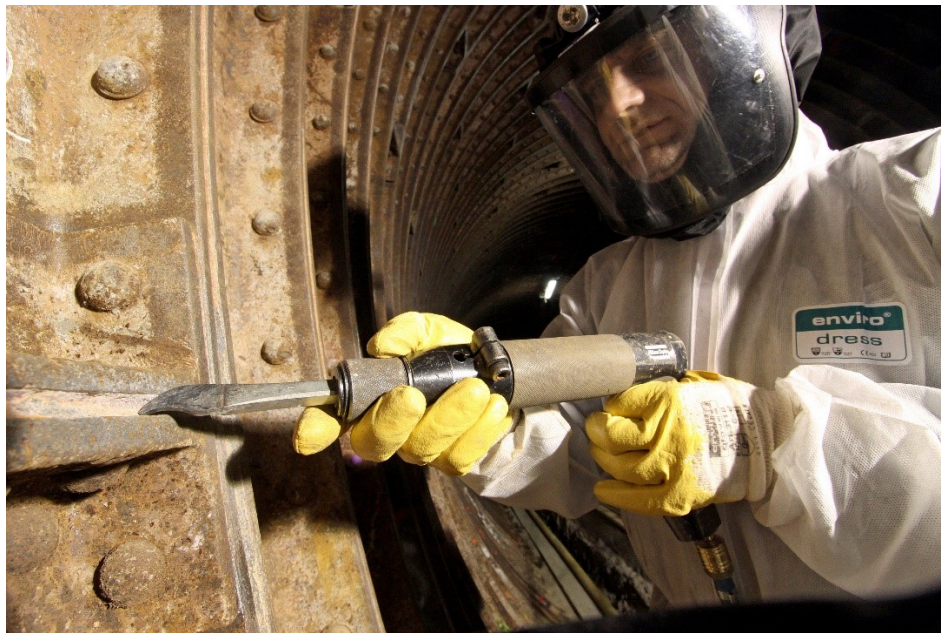
*Met perslucht-hakhamers van het type PRO P2550 van Atlas Copco Tools worden de gietstalen ringen van de Elbetunnel gerenoveerd. (Foto: Atlas Copco Tools)*

In de laatste stap in het arbeidsproces wordt de nieuwe voegenvulling tussen de harde ringsegmenten van bessemerstaal met de P2550-naaldenbikhamer glad gepolijst. „Dit proces verdicht het oppervlak van het lood nog extra en verbetert tegelijkertijd de corrosiebestendigheid“, benadrukt Victor Gozens het belang van het schijnbaar puur cosmetische werk. Ook hier, zoals bij alle werkzaamheden die loodstof kunnen opwekken, zit in een paar handgrepen de afzuigkap in enkele seconden op het slaggereedschap en wordt eventueel stof onschadelijk afgevoerd.

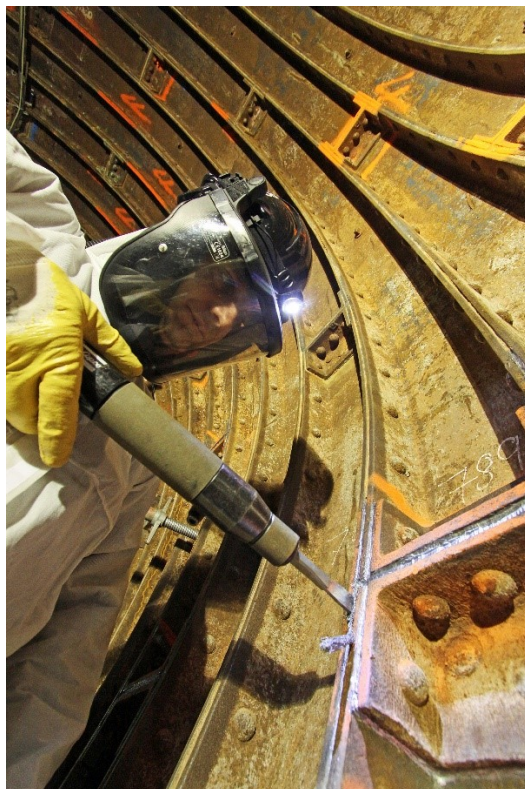
*In de oostelijke St.-Pauli-Elbetunnel moet 15000 meter oude loodafdichting vernieuwd worden; bijna de helft van de hele afdichtingslengte. Er wordt gesaneerd met behulp van PRO-hakhamers van Atlas Copco Tools. (Foto: Atlas Copco Tools)*

Nadat de werknemers wandtegels, wegdek en betonnen bekledingen uit de tunnelbuis verwijderd hadden, kwam 37000 meter oude loodafdichtingen bloot te liggen. 15000 meter daarvan moest vervangen worden. Als de oude afdichtingen uitgefreesd en geslepen waren, zou een grote hoeveelheid stof vrijgekomen zijn. Om belasting door stof zoveel mogelijk te vermijden, werd gezocht naar een geschiktere manier van repareren. Daarbij diende ook de verminderde hoeveelheid stof betrouwbaar afgezogen te worden. „Nadat we 70 verschillende gereedschappen van uiteenlopende aanbieders getest hadden op hun praktische bruikbaarheid, hebben we gekozen voor twee soorten machines van Atlas Copco Tools“, zegt Gozens. De pneumatische hakhamers van het type PRO P2250 en de naaldenbikhamers PRO P2540 beschikten in vergelijking met de andere geteste perslucht- en elektrische gereedschappen over een effectieve stofafzuiging en bovendien over de betere levensduur, volgens de beide projectleiders.

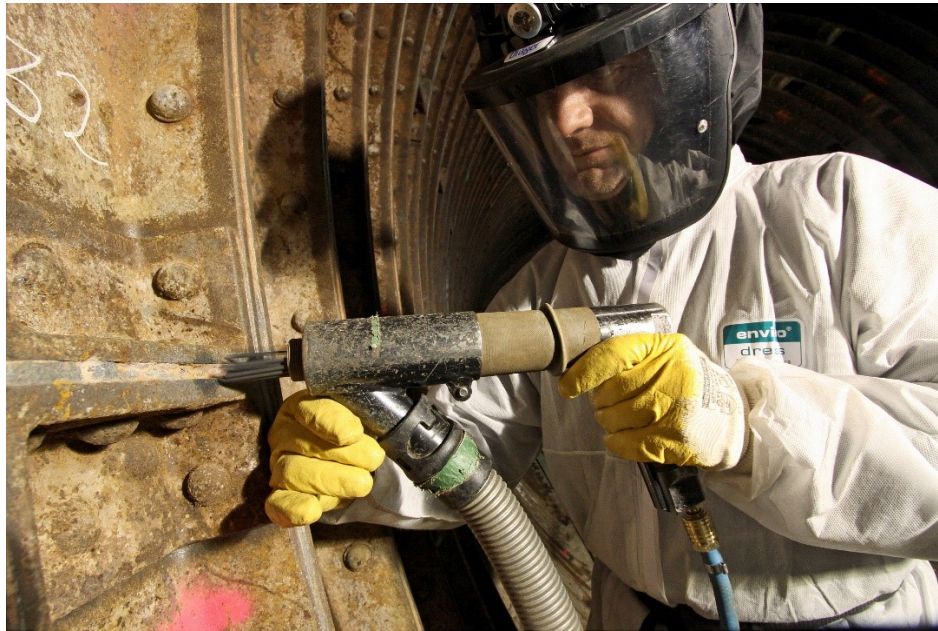
*De naaldenbikhamers van het type PRO P2540 beschikken over een effectieve stofafzuiging, wat voor de gezondheid van de ondergronds werkende arbeiders van zeer groot belang is.*
