T1210

**Gekalibreerde temperatuursensoren voor een perfecte catering boven de wolken**

## Boordmenu's op de graad precies toebereid

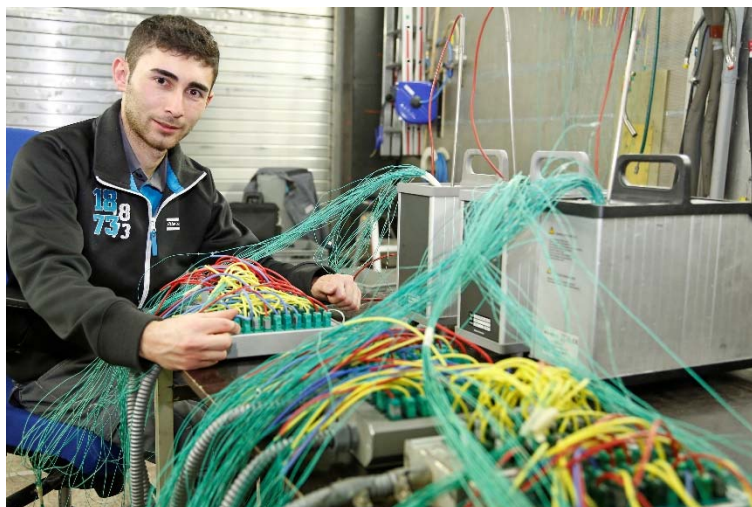
*Kalibratietechnicus Alaattin Peyker heeft 180 temperatuursensoren in een meetketen geplaatst. “Hierdoor zien wij de temperatuursensoren als één systeem en houden we tevens rekening met stoorinvloeden door kabels, steekverbindingen en weergaveapparatuur.” Tegenover een geïsoleerde afzonderlijke kalibratie waarbij deze stoorfactoren en eventuele afwijkingen buiten beschouwing blijven, is deze methode wezenlijk preciezer. (Foto: Atlas Copco Tools)*

Wat er voor buitenstaanders op het eerste gezicht uitzielt als een verwarrende kabelboom, is de configuratie van de 180 temperatuursensoren in een meetketen. Daarvoor gebruiken de technici van Atlas Copco drie blokkalibermeters. In dit geval controleren ze de sensoren in een vergelijkende meetreeks tussen streef- en werkelijke waarde bij -10 °C, +5 °C en +50 °C op hun nauwkeurigheid. Al na een 30 minuten durende voorverwarmtijd respectievelijk voorkoeltijd en een stabilisatiefase van nog eens 30 minuten kunnen de kalibratiespecialisten alle op de drie temperatuurpunten gemeten waarden van de temperatuursensoren en de gegevens van hun referentiesensoren exact aflezen en geautomatiseerd in een tabel met testrapporten exporteren. “Deze gegevens slaan we niet alleen op, maar we bespreken de gemeten waarden in de regel direct op het beeldscherm met elkaar”, zo legt Hirth de verdere procedure bij een kalibratie ter plaatse uit.

“Mochten wij bijvoorbeeld bij een sensor een te grote tolerantieafwijking ontdekken, dan vervangen wij deze onmiddellijk.” De toegepaste meetmethode draagt zijn deel bij om de afwijkingen binnen zeer beperkte grenzen te houden. De bijvoorbeeld door kabels, steekverbindingen en weergaveapparatuur veroorzaakte stoorinvloeden worden meteen mee gemeten, omdat het systeem in z'n geheel wordt bekeken.

Daaruit resulteert in vergelijking met een geïsoleerde afzonderlijke meting van een temperatuursensor onder laboratoriumomstandigheden een veel realistischer en preciezer beeld, bevestigen ook de technici van Atlas Copco. “Juist op deze werkelijkheidsgetrouwe simulatie komt het aan. Want daarmee kunnen wij bewijzen, dat de sensoren in een breed temperatuurvenster op de graad precies werken: bijvoorbeeld bij min 18 graden in vriesvakken, maximaal plus 100 graden op apparaatoppervlakken en bij 210 graden binnentemperatuur van de oven”, looft Markus Hirth de samenwerking met Atlas Copco.

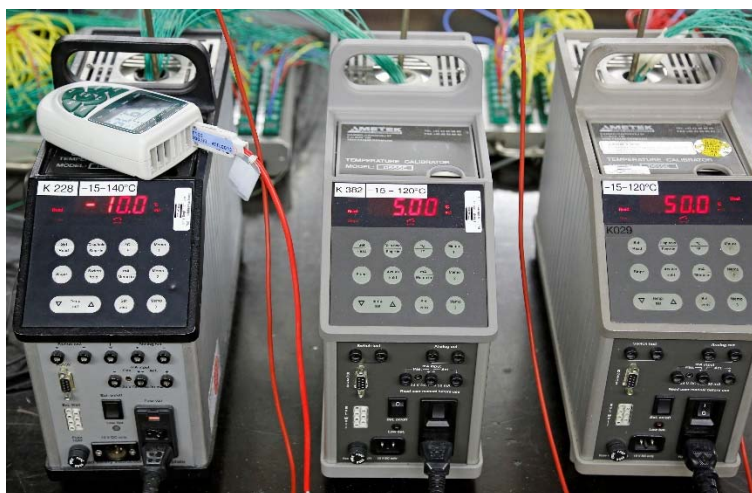
*Bij de kalibratie van de temperatuursensoren wordt elke sensor ter controle op drie temperatuurpunten gemeten (-10 °C, 5 °C en 50 °C). Daarvoor gebruiken de technici van Atlas Copco de hier op de foto getoonde blokkalibermeters. (Foto: Atlas Copco Tools)*

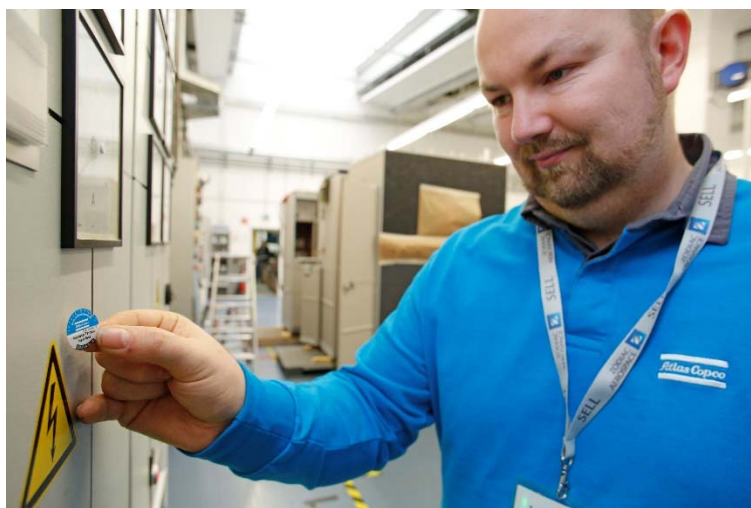
*Na een geslaagde kalibratie brengen de meetspecialisten van Atlas Copco op grotere geteste apparaten aanvullend een sticker met de volgende kalibratiedatum aan. Bovendien worden de klanten door een op internet gebaseerd herinneringssysteem met e-mails of SMS op het overeenkomstige tijdstip gewezen – de service van Atlas Copco Tools beheert op verzoek voor ondernemingen alle test- en meetapparaten en het gereedschap. (Foto: Atlas Copco Tools)*
